LAVORI DI MANUTENZIONE STRAORDINARIA DELLE STRUTTURE LIGNEE DELLA COPERTURA DELLA PALESTRA DI MORSANO AL TAGLIAMENTO

RELAZIONE ILLUSTRATIVA

PROGETTO DEFINITIVO/ESECUTIVO

PROGETTO DEFINITIVO/ESECUTIVO
RELAZIONE ILLUSTRATIVA

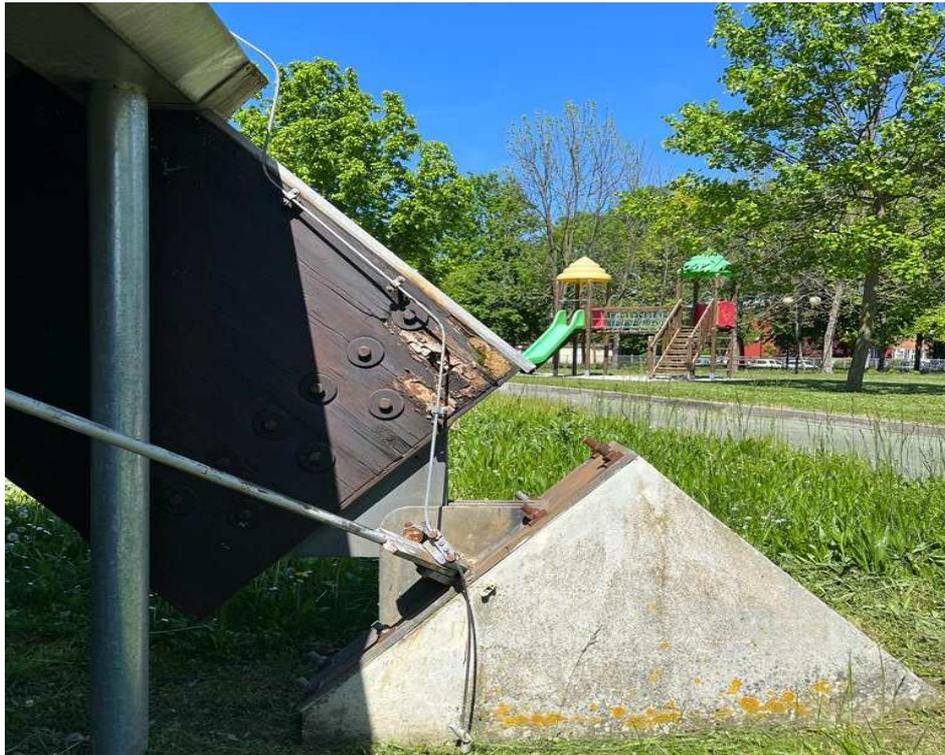
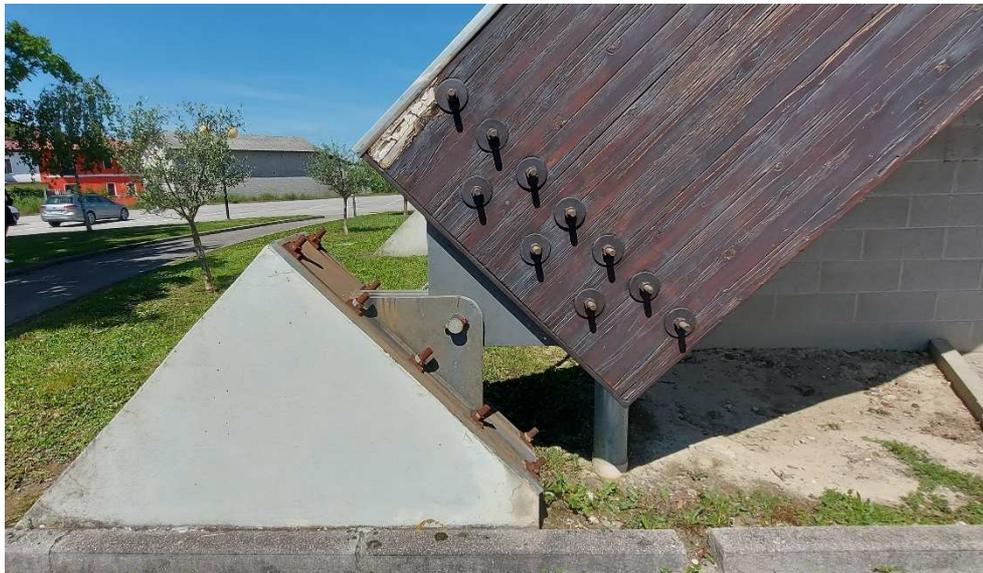
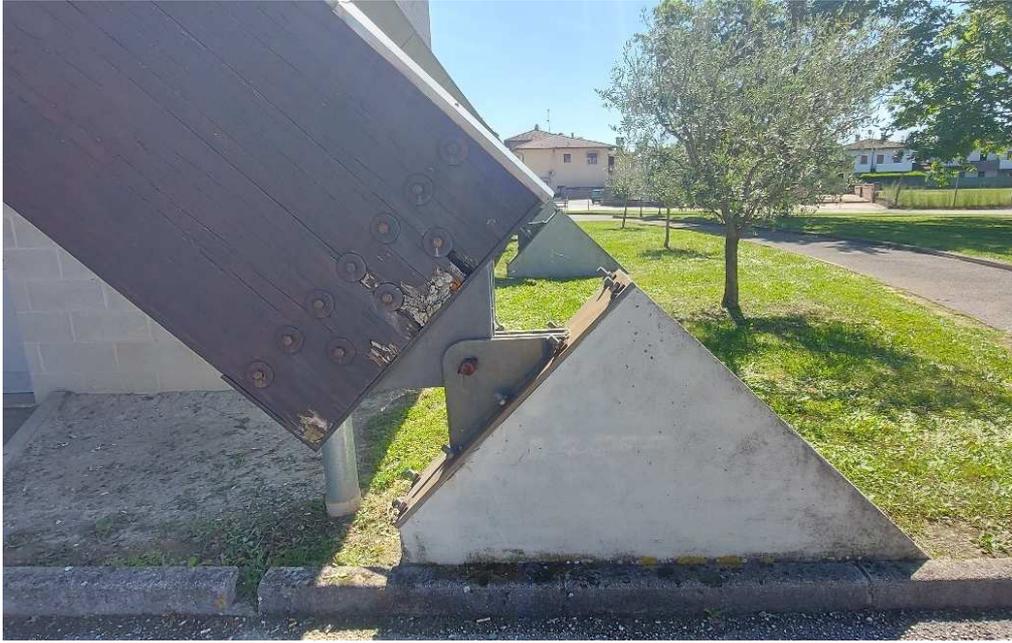
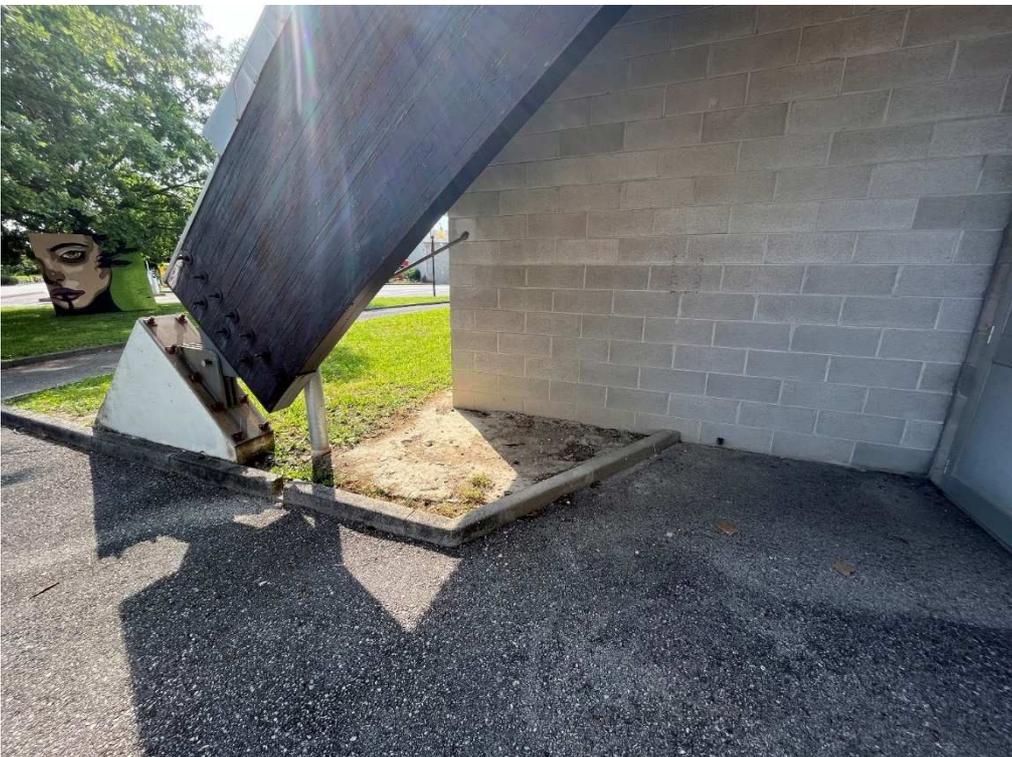
PARTICOLARI VISTE TERMINALI DEGLI ARCHI

L'edificio attualmente è in un buono stato di conservazione ad eccezione delle parti terminali esterne di ciascuno dei quattro archi, che risultano essere esposti agli agenti atmosferici e si presentano in avanzato stato di marcescenza, ben visibile anche ad occhio nudo. Proprio per questo motivo, gli archi necessitano di un urgente intervento di sistemazione e risanamento per evitare possibili collassamenti della struttura.

- La rimozione delle parti terminali degradate di ciascun arco per una lunghezza di circa 40 cm, comprensivo della carpenteria metallica di ancoraggio al basamento;

- Inserimento di nuove carpenterie metalliche su misura di ancoraggio al basamento, provviste di uno stivaletto per l'ancoraggio della parte terminale degli archi;

- Trattamento a base di antiparassitario liquido, per la prevenzione e la conservazione, della porzione esterna di ciascun arco a contatto diretto con gli agenti atmosferici;

- Rivestimento della porzione esterna di ciascun arco mediante l'applicazione di sughero per uno spessore di 5cm, al fine di isolare la parte terminale dell'arco ed evitare possibili formazioni di condensa;

- Successivo rivestimento con una lamiera di alluminio dello spessore di 6/10 mm. Lamiera che nel lato inferiore degli archi, è di tipo forato per permettere l'aerazione ed evitare quindi possibili ristagni di umidità;
