La presente relazione riguarda il progetto Esecutivo dell'intervento di **“Completamento e miglioramento centro polisportivo comunale”** nel Comune di Morsano al Tagliamento (PN) e fa seguito al progetto Definitivo del 30.11.2020, approvato nella stessa data con delibera della Giunta Comunale n.88.

DESCRIZIONE DEGLI INTERVENTI DI PROGETTO ESECUTIVO

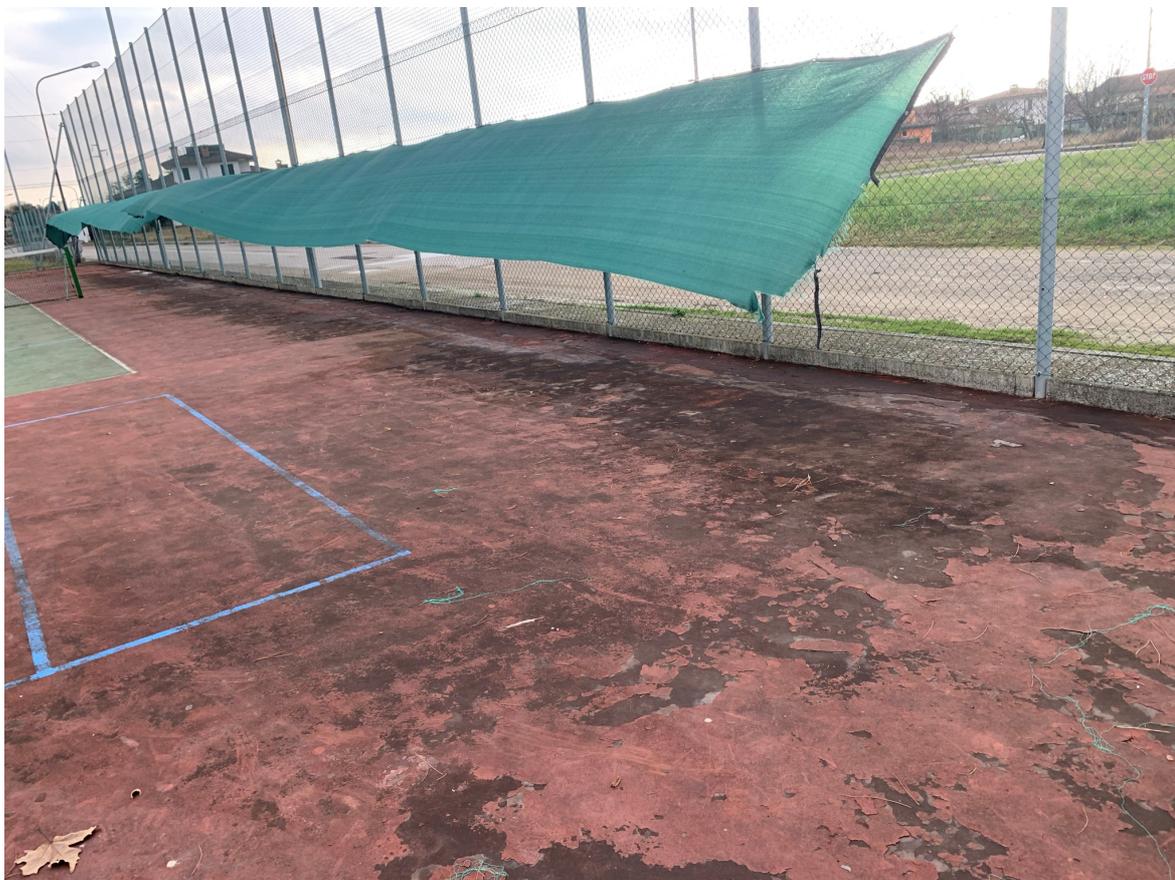
I due campi da tennis presentano alcuni punti di degrado localizzato e uno stato di usura/conservazione generalizzato determinato dal normale utilizzo. Il manto di gioco esistente è costituito da una superficie in resina su sottofondo in conglomerato bituminoso, in avanzato stato di deterioramento, come evidenziato nella documentazione grafica seguente e contenuta nella tavola di progetto P-A01.

L'intervento prevede il totale rifacimento del manto preparando adeguatamente l'attuale superficie.

In occasione dell'intervento di manutenzione dei campi da tennis è da prevedere la rimozione dei 4 pini marittimi (*pinus pinea*) che si trovano nel lato ingresso (vedi Tav. P-A01): queste piante, oltre a non essere autoctone, intasano la rete di smaltimento delle acque piovane dei campi a causa dell'enorme produzione di aghi, favorendo così il rapido degrado delle zone di fondo campo.

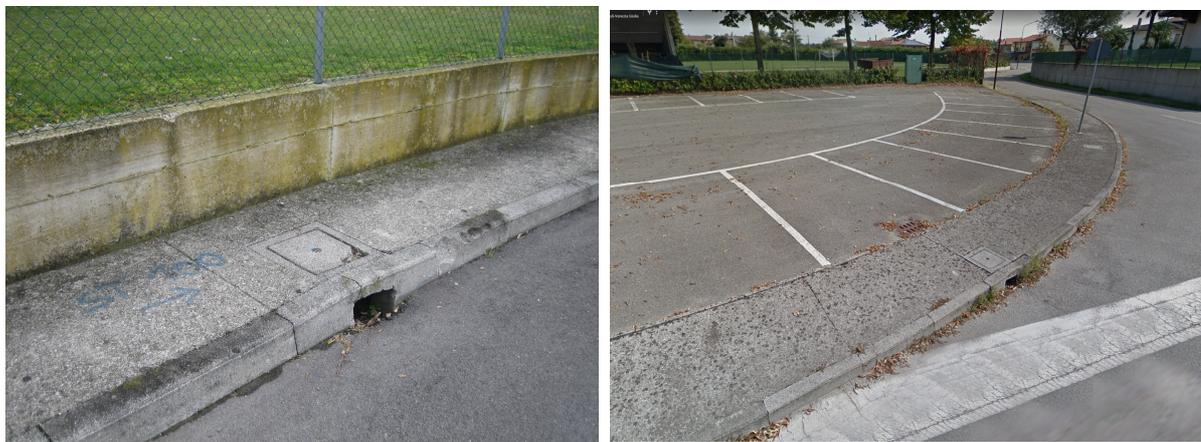
Il marciapiede esistente è di altezza variabile tra 12 e 15 cm, costituito da pavimentazione in asfalto con cordona stradale in calcestruzzo su entrambi i lati nella zona dei parcheggi (sia quello in via Cellina che quello in via Cividine) e su un solo lato dove costeggia il muro di recinzione della pista di atletica.

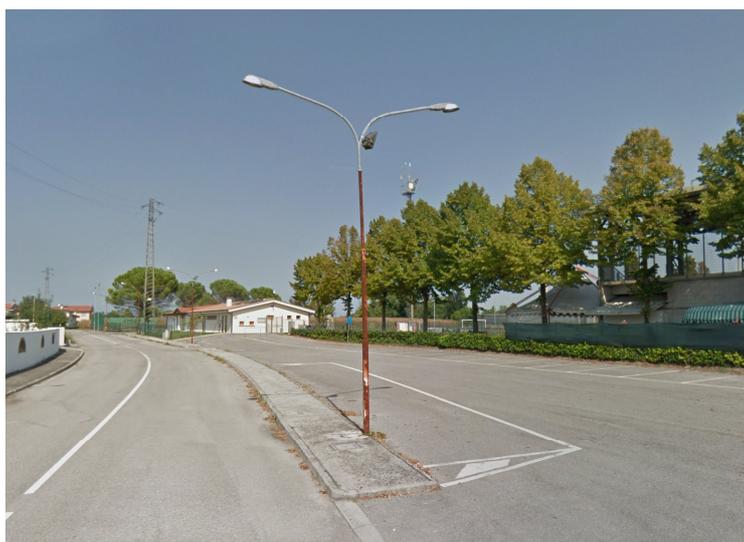
Lungo il marciapiede si attestano i pali per l'illuminazione stradale e bocche di lupo per la raccolta delle acque meteoriche a intervalli di circa 20.00 m:

Lungo il marciapiede si prevede la sostituzione delle caditoie per la raccolta delle acque meteoriche esistenti e la modifica delle caditoie a bocca di lupo con caditoie a griglia carrabile, di tipo in ghisa sferoidale D400.
